## Överlåtelsebesiktning

Överlåtelsebesiktning av fast egendom enligt jordabalken för  
Tolered 114:24.

### Strängnäsgratan 21, 418 71 Göteborg

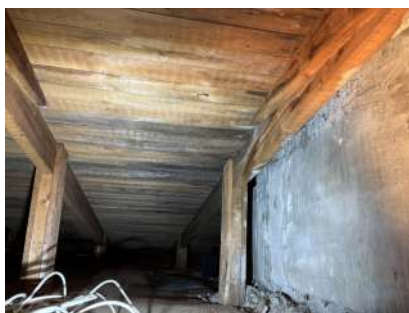
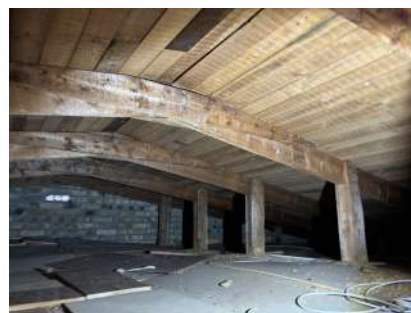
| Vind | <p>Mindre mikrobiell påväxt finns på underlagstaket.</p> <p>Den upptäckta mikrobiella påväxten på underlagstaket indikerar att vinden tillförs varm och fuktig luft inifrån bostaden. För att komma till rätta med detta måste fukttillförseln inifrån bostaden minskas. Detta kan göras genom att ventilationen i bostaden förbättras genom montage av friskluftsventiler i sov- och vistelserum/ i de utrymmen där det saknas, samt att eventuella otätheter i vindsbjälklaget (tak/väggvinklar, taklucka mm.) tätas. I samband med renoveringar av våtrum rekommenderas att även fuktstyrda fläktar installeras.</p> <p>Äldre fuktmarkeringar noteras på underlagstaket. Åtkomliga fläckar från vindsluckan fuktindikerades utan avvikelse.</p> |

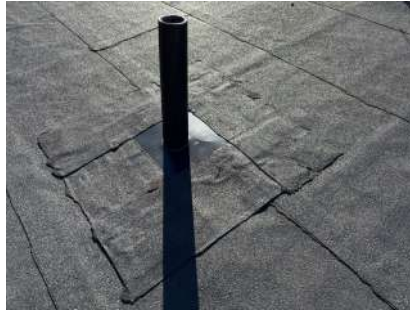
Tak

Lokalt noteras att tjära ej trängt fram vid överlapp samt att gummistosar ej använts vid rör genomföringar vilket i framtiden kan leda till fuktrinträngning.
