# Besiktningsprotokoll

Anticimex Överlåtelsebesiktning av småhus - nivå 1

| Fastighetsadress:<br>Åkersvägen 29 | |

| Besiktningsdatum:<br>2026-08-27 | Protokollnummer:<br>69908712 |

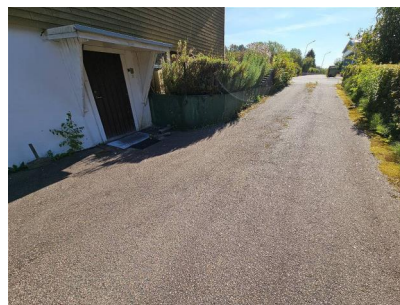
Marken lutar mot huset längs garage nedfart

Detta innebär en ökad fuktbelastning mot grunden vilket i sin tur kan orsaka fuktskador i huset.

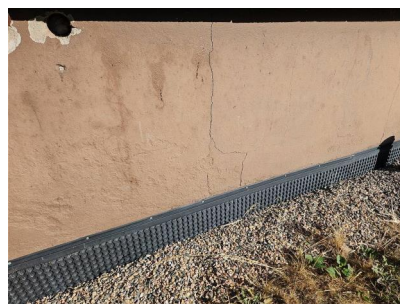
Sprickor finns i sockel (av sättningskaraktär).

Utvändigt fuktskydd ligger oskyddat ovan mark.

Noterade brister innebär risk att det utvändiga fuktskyddet skadas och funktionen försämras samt fukt/frost skador uppstår i bakomliggande konstruktioner.

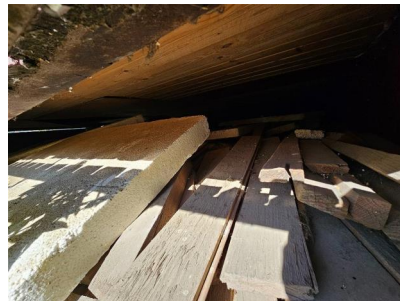
Rikligt med organiskt material finns i utrymmet.

När man har organiskt material i en fuktig miljö finns en ökad risk för mikrobiell tillväxt (angrepp av mikroorganismer). Detta kan i sin tur leda till att mikrobiell lukt sprids till boendemiljön.

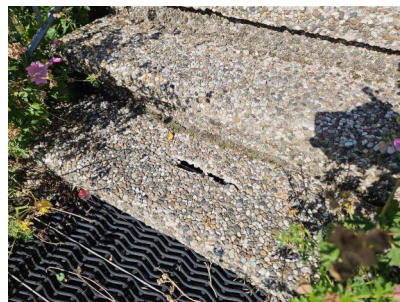
Entrébron har rostangripen armering och sprickor längs steg.

När armering rostar utvidgas den kraftigt vilket kan orsaka sprickbildning i betongkonstruktioner.

Vi rekommenderar att en fackman/murare kontaktas för kontroll/åtgärd/er (vid framtida planerade renoveringar). "fördjupad undersökning för att bedöma orsak och omfattning".

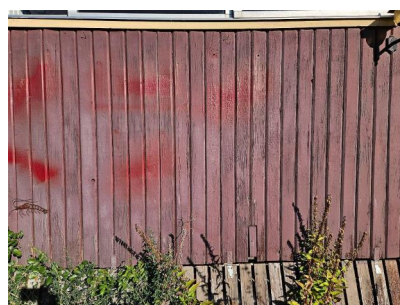
Fasadbeklädnaden har färgsläpp och torrsprickor till uterummet.

Fasadbeklädnad och träkonstruktioner där målningsbehov finns riskerar att få fukt- och rötskador på grund av sämre vattenavvisande förmåga.

Rekommenderas att åtgärdas vid framtida planerat förebyggande underhåll.

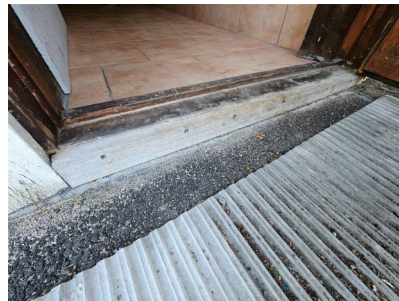
Tröskelbleck saknas under källardörr.

Avsaknad av tröskelbleck medför att det finns risk för att fukt/frost kan tränga in och orsaka fuktskador på tröskel och/eller i kringliggande vägg och golv.

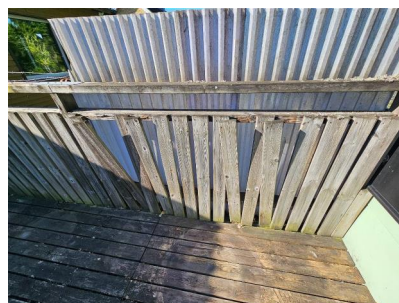
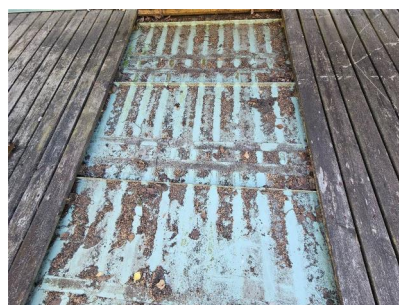
Balkongräcke och trallgolv är rötskadat.

De upptäckta rötskadorna kan bero på olika saker, exempelvis bristfälligt underhåll och målning. Vilket ökar att risken för att rötskador uppstår.

Taket/tätskiktet under terrass kunde inte besiktigas i sin helhet då tät skruvad trallen döljer takets yta.

Mellan springorna noterades att underliggande ströläkt vilar dikt tätskiktet utan tillsatt skydd mot friktion/skav.

Rikligt med skräp löv, mossor noterades, där trall gick att lyfta.

Vi rekommenderar att de rötskadade trädetaljerna byts ut vid framtida planerade renoveringar, samt demontera trätrallen och för att underlätta framtida kontroll/åtgärd, dela upp trallen i mindre sektioner.

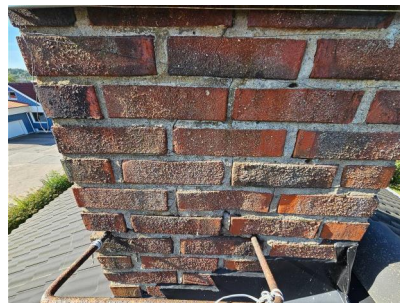
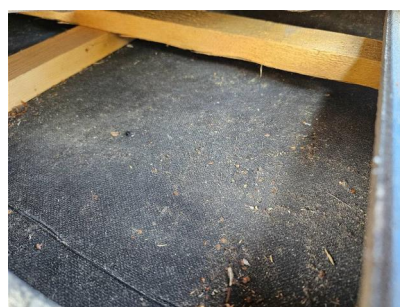
Skorstenen saknar väderskydd och frost/fukt skador har uppstått i murningen.

Nockpannor längs ändarna mot vindskivor/plåt är felaktigt placerade.

Noterade brister kan leda till fuktskador i bakomliggande konstruktioner.

Kontakta en fackman/tak/plåtslagare för kontroll och åtgärder.

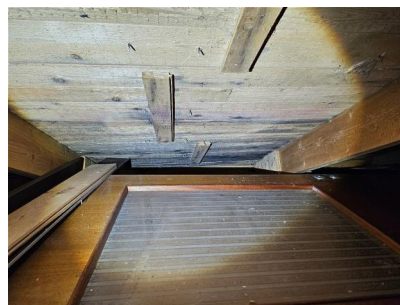
Mikrobiell påväxt finns på underlagstaket.

Detta kan vara ett tecken på att vinden tillförs fukt inifrån bostaden.

För att komma tillrätta med detta kan fukttillförseln inifrån bostaden behöva minskas. Det kan göras genom att ventilationen i bostaden förbättras samt att eventuella otätheter i vindsbjälklaget (tak-/väggvinklar, taklucka med mera) tätas.

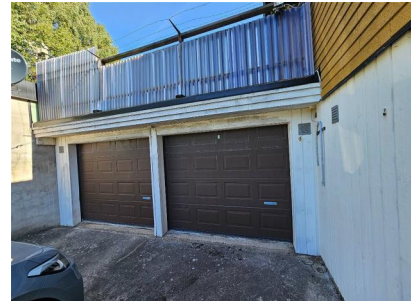
Garaget har ej besiktigats då nyckel eller fjärrstyrning saknas.

Vi rekommenderar en kompletterande besiktning när utrymmet är tillgängligt.

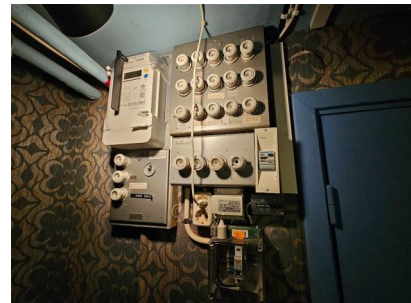
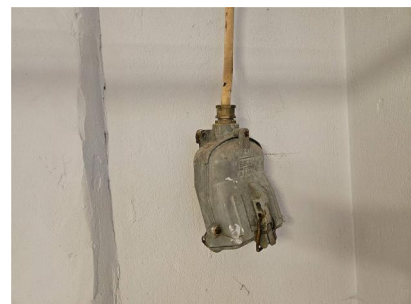
Elanläggningen med installationer i huset är generellt av äldre utförande.

Gruppförteckning saknas i anslutning till gruppcentral.

Lokalt finns jordfelsbrytare installerad (beskrivning vad den täcker saknas).

Äldre elanläggningar och installationer är en säkerhetsrisk som kan orsaka både personskador och brand.

Kontakta en elektriker för kontroll och åtgärd.

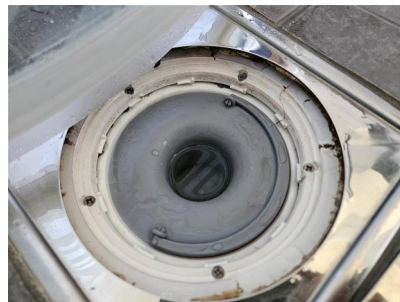
Klämring buktar vid infästningsskruvar (Jafo brunn). Vilket påvisar att rätt moment inte har använts vid montaget (enligt brunnstillverkarens anvisningar).

Kan föranleda till att klämringen skadas/spricker och otätheter som följd.

Fukt/vatten kan då tränga ner i omkringliggande konstruktioner med fuktskador som följd. Detta kan i sin tur leda till mikrobiella skador (angrepp av mikroorganismer).

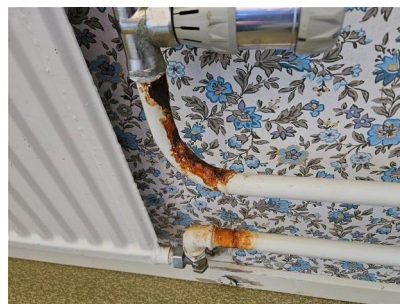
Påtaglig ärgning rör finns till radiatorn.

Längs underliggande ytskikt/sockel golv finns spår av tidigare dropläckage.

Detta behöver inte betyda att hela systemet har några allvarliga brister, men äldre rör, värmeledningssystem kan ha nedsatt funktion/brister på grund av sin ålder, vilket i värsta fall kan leda till läckage.

Vi rekommenderar att en fackman/rör kontaktas för att kontroll/åtgärder (planerat byte).

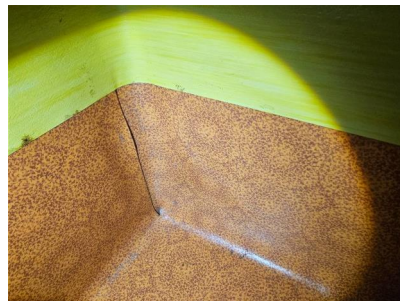
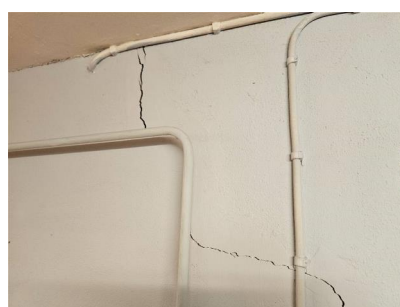
Källargolv/väggar har täta ytskikt direkt på grundmur och betongplatta (limmad plastmatta och tapet).

På insidan av källarens golv/väggarna finns täta ytskikt som har släppt från underlaget.

Längs grundmurar finns sprickor som bedöms vara av "sättningskaraktär" och troligen uppstått kort efter nybyggnation,

Vi rekommenderar en fördjupad undersökning för att bedöma orsak och omfattning.

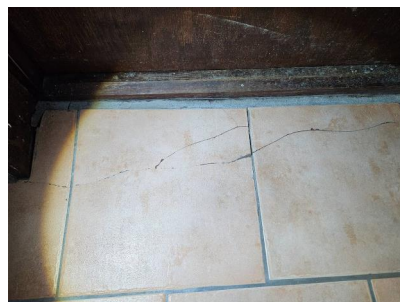
Klinker har sprickor och släppt från underlaget ("Bom").

Felet som uppstått är att vidhäftningen mellan klinker och underlag har upphört. Sk "bom/ bomljud". Detta kan i sin tur medföra att tätskiktet bakom är bristfälligt vilket kan leda till fuktskador i bakomvarande konstruktioner.

Vi rekommenderar en fördjupad undersökning för att bedöma orsak och omfattning.

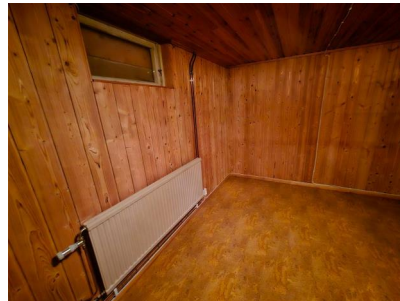
Betongplatta på mark med uppreglat och isolerat golv samt påreglade isolerade väggar finns.

Befintlig konstruktioner och eventuella väggsyllar riskerar att drabbas av fuktskador på grund av naturlig fuktpåverkan. Detta i sin tur kan leda till mikrobiella skador (angrepp av mikroorganismer) som kan resultera i att mikrobiell lukt sprids till boendemiljön. Om golvkonstruktion och syllar är tryckimpregnerade kan även en kemisk lukt förekomma.
